## **Analisis Interval Perawatan CCD (*Current Collector Device*)/Shoe Pada LRT Jakarta**

### ***CCD (Current Collector Device) Shoes Maintenance Interval Analysis on Jakarta LRT***

**Muhammad Aimar Rachman<sup>1</sup>, Gendoet Indarto Wibisono<sup>2</sup>, Dahlan<sup>3</sup>**

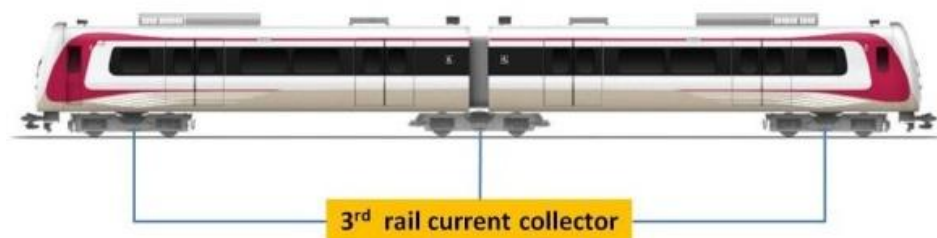
Gambar 1 Lokasi CCD (*Current Collector Device*)

LRT Jakarta memakai jenis kereta listrik seri 1100 Hyundai Rotem dengan stamformasi 1 *trainset* 2 kereta, dimana masing-masing kereta mempunyai 1 bogie yang terdiri dari 2 motor penggerak serta mempunyai bogie *articulated* yang terletak di tengah atau pada bagian trailer bogie supaya kereta tersebut bisa melewati lengkung dengan radius yang kecil dan menggunakan CCD (*Current Collector Device*) yang merupakan suatu alat untuk pengambil catu daya atau penyalur listrik dari sumber *third rail*/rel ketiga yang berada dibawah kereta LRT yang dimana rel tersebut khusus untuk aliran listrik.

Cara kerja CCD (*Current Collector Device*) yaitu menempel pada *third rail* melalui *Shoe* yang bergesekan langsung dengan *third rail* tersebut. Gaya gesek merupakan gaya yang bekerja akibat adanya sentuhan dari dua permukaan benda. (Surawan & Mulyadi, 2019). Gesekan yang terus menerus dengan *third rail* selama beroperasi maka akan mengakibatkan keausan pada komponen tersebut. (Taufik et al., 2018).
